# EL “DONCEL” DE OLBA (TERUEL)

LA LINDE, 1-2013, pp. 90-96

## **UN DONCEL QUE HA PERMANECIDO EN EL OLVIDO DURANTE LARGO TIEMPO**

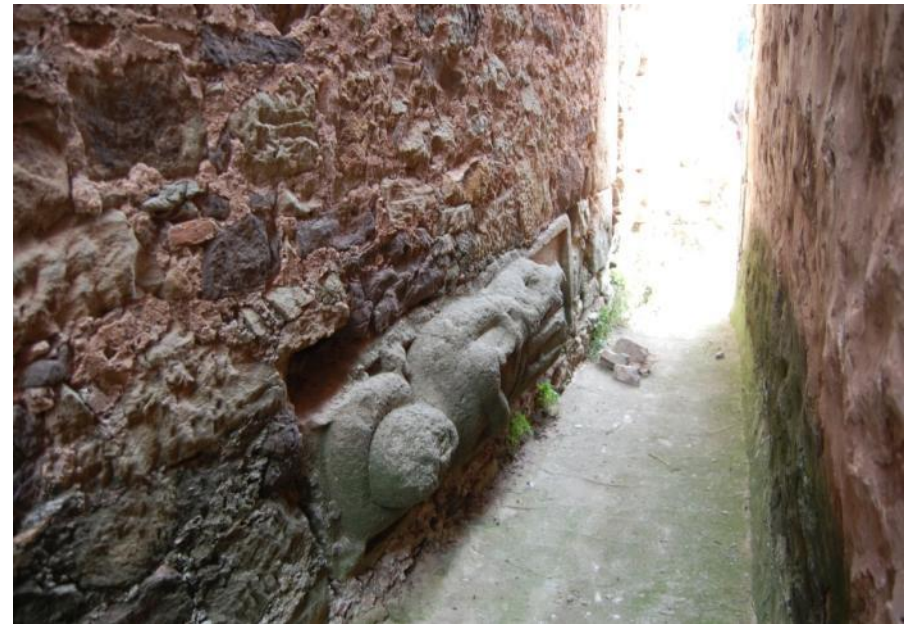
mismo tiempo, aprovechando esta oportunidad, queremos dejar constancia del estado de conservación en el que se encuentra y de la imperante necesidad de llevar a cabo acciones indirectas para propiciar la conservación futura de este elemento de indiscutible valor patrimonial.

Se trata de un caso de urgencia en el que convendría actuar inmediatamente ante la amenaza de los distintos agentes de deterioro. Estas primeras acciones de salvaguarda podrían completarse en un futuro con trabajos de intervención directa, que podrían incluso estudiar la opción de reubicar al "Doncel" en un lugar más idóneo.

Se trata de un caso que precisa de una urgente intervención. Si no se desvía el sistema de desagüe y se protege la obra de la acción de los distintos agentes de deterioro (agentes presentes por la ubicación a la intemperie de la pieza), el volumen de la escultura acabará por desaparecer a causa de la erosión continuada. La pieza dejará de tener lectura y se perderá físicamente. Resultaría conveniente instalar una cubierta sobre la escultura como medida de conservación preventiva. Una plancha de algún polímero resistente, entre los salientes de ambos edificios, podría ser una solución económica y eficaz. Esta cubrición parcial del callejón puede favorecer la conservación del Doncel de Olba, aunque posteriormente, convendría plantear un plan de intervención directa sobre la escultura con fines restaurativos y quizás de un plan de reubicación para una conservación en mejores condiciones.

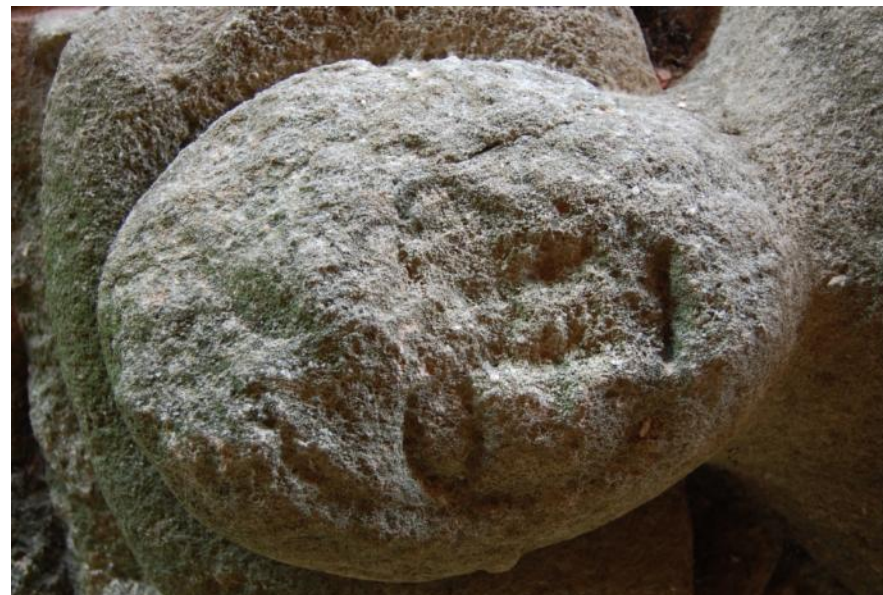
Al parecer, el "Doncel" está descontextualizado al encontrarse formando parte de la base de un muro externo de la Iglesia parroquial de Santa Catalina de Olba, Teruel. Este muro se ubica paralelo al muro posterior del Multiservicio rural "El Mijares", formando un estrecho callejón sin salida, de apenas un metro de ancho; a tan sólo unos metros del antiguo cementerio de la iglesia (hoy en su mayoría desaparecido), como hemos podido confirmar tras la identificación de restos óseos humanos en la tierra que rellena las jardineras del patio interior del Multiservicio, por el cual se accede al callejón.

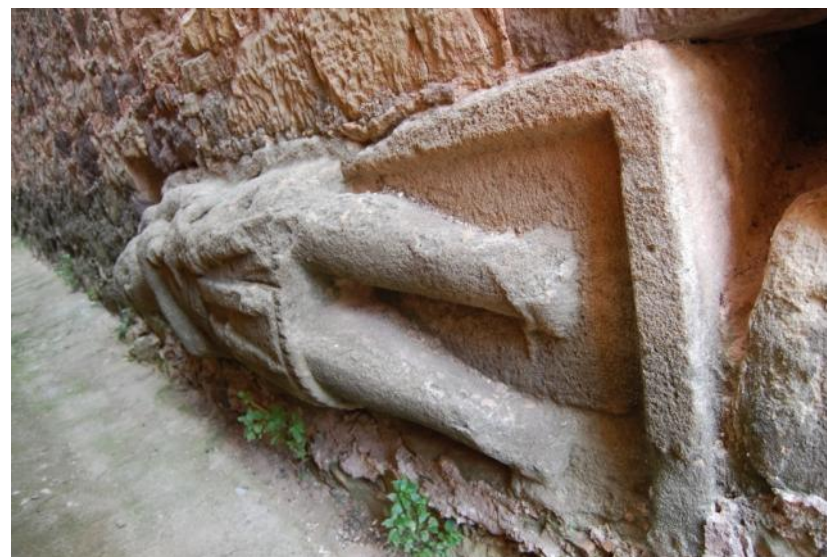
Entre las patologías más visibles podemos observar la pérdida de fragmentos de material pétreo por erosión

(micropérdida), desprendimiento (macropérdidas o lagunas) de partes significativas como los pies, microfisuras y grietas. Destacan dos causas de deterioro: el sistema de desagüe de la cubierta superior (perteneciente a la Iglesia parroquial) y la descontextualización de la obra en sí, ubicada en posición lateral y no en su posición originaria decúbito supino. Con ello, el material base del "Doncel": la roca arenisca, tiende a ser más inestable y frágil. Además, podemos apreciar variación cromática por la presencia de colonias de organismos (biodeterioro) y daños de origen antrópico. Recientemente se han detectado (por parte de los propietarios del Multiservicio) prácticas relacionadas con la extracción de fragmentos pétreos del muro en el que se encaja la tapa del sepulcro, justo en la zona perimetral. Estos hechos pueden responder al interés por determinar la profundidad del bloque lítico, posiblemente con la intención de expoliar la lauda.

Después de todo lo expuesto en relación al estado de conservación del "Doncel", creemos oportuno hacer una propuesta de conservación preventiva que consistiría en la

cubrición e instalación de un nuevo sistema de desagüe en la cubierta de la Iglesia, únicamente en la zona de influencia sobre la escultura.
